Gamme : **Fitness**

Norme : **EN-16630 / 2015**

Fournisseur : **SAS TRANSALP**

Plan: FABRICATION	Désignation: Planche abdo Horizontale	IE:03 A3 Ech: 1/12 Page 1/11
Dessinateur: Matt Lupo	Référence: 8PS-M	
Date création: 14/12/2010	Ensemble: Métal-Parcours sportifs	transalp <small>jeux & équipements sportifs urbains</small>
Matière: xxx	Gamme: Parcours sportifs	
Couleur: xxx	TRANSALP Tel.:0476647518 Fax :0476647979 Quartier de la gare 38470 L'ALBENC

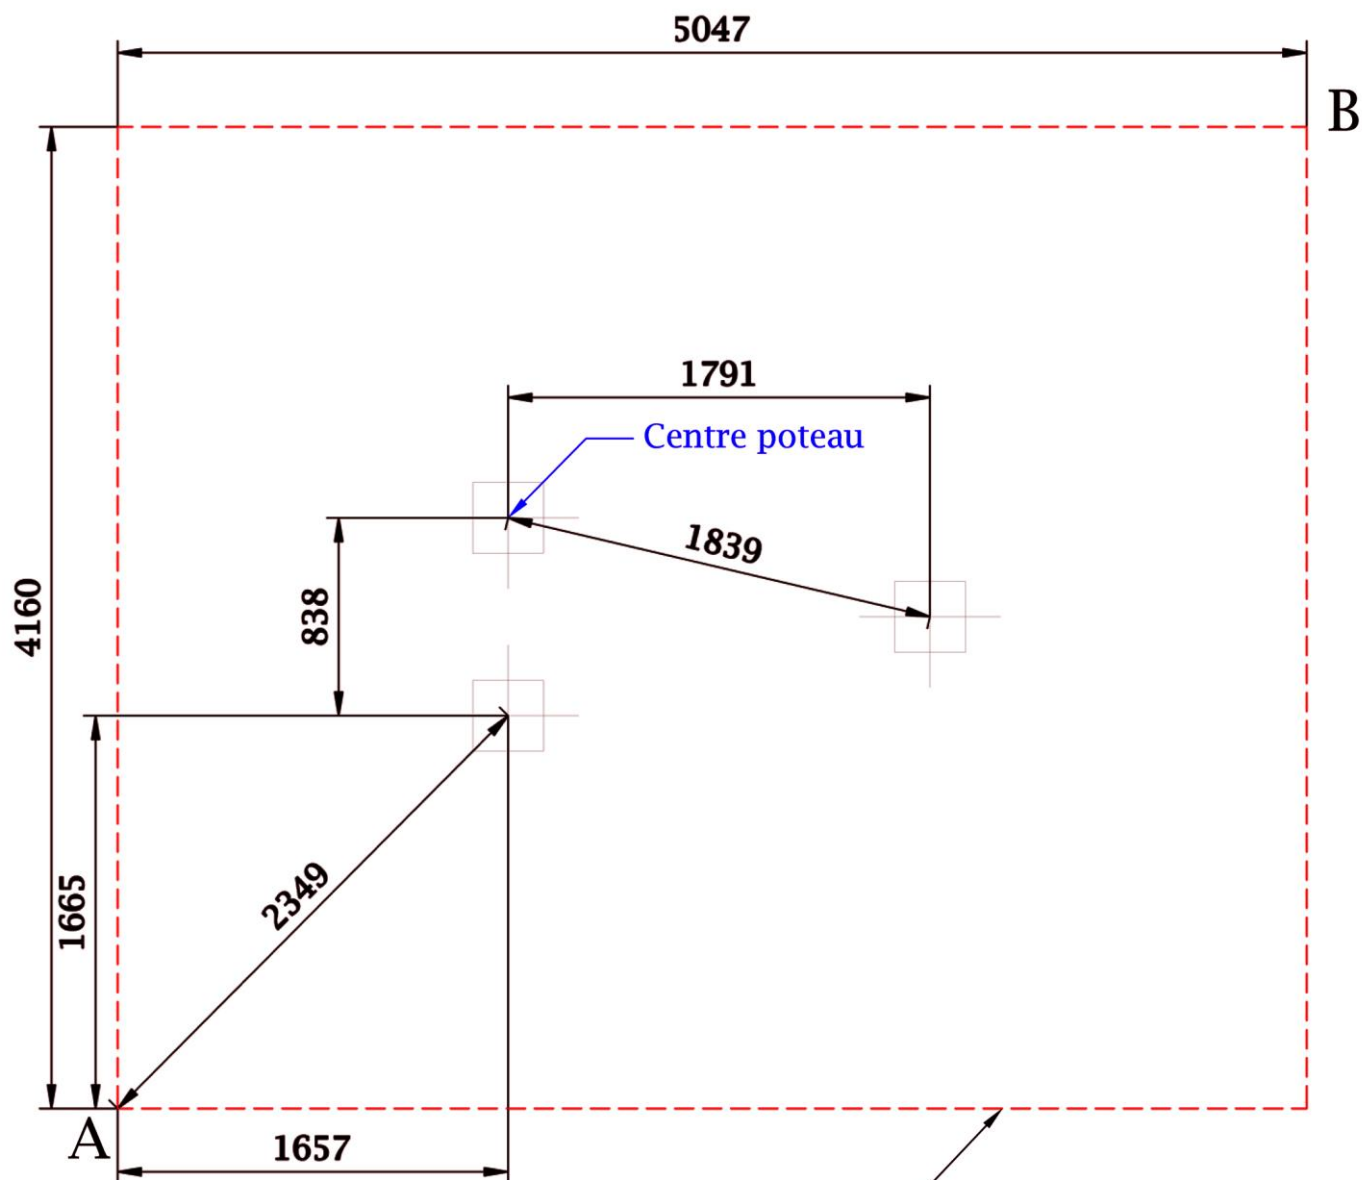
Effectuer le traçage de la structure et les fouilles suivant le plan d'implantation ci-dessous.

3 plots béton.

Diagonale A/B = 6 540mm

Rectangle d'implantation

Bloc béton

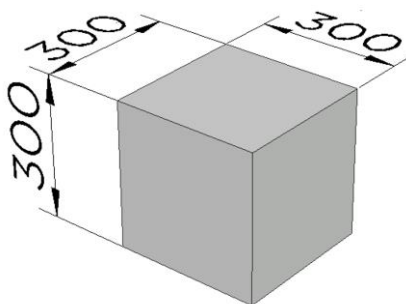
C.4 Scellement

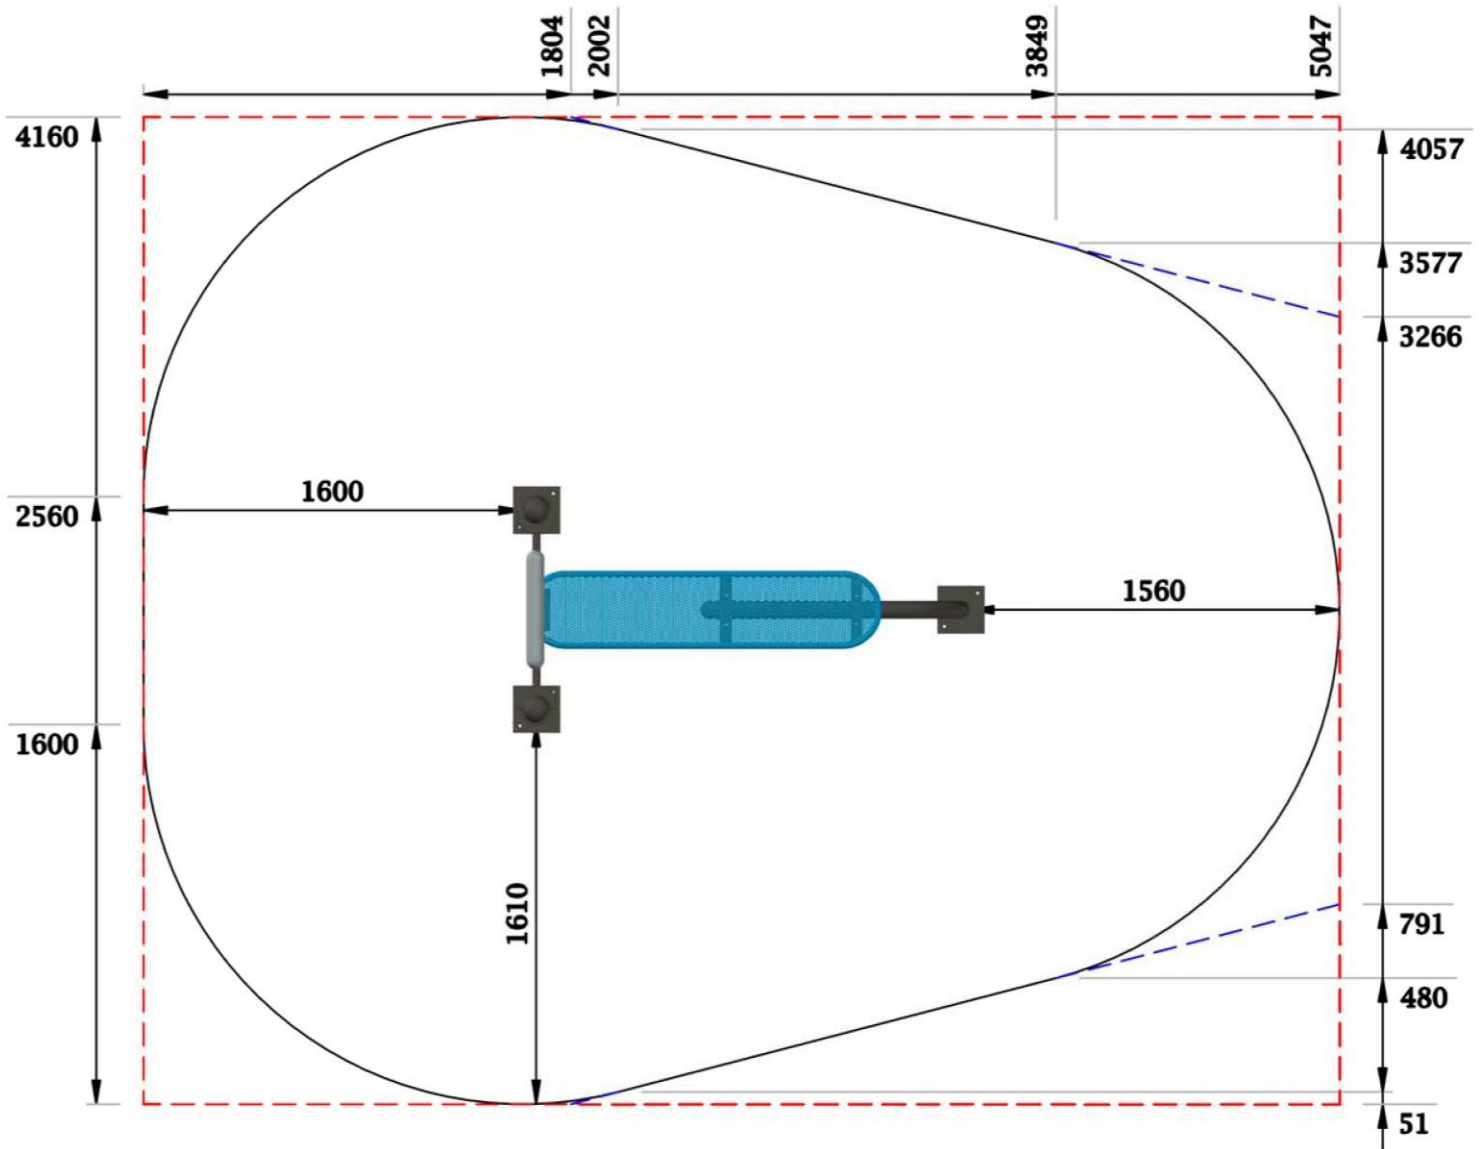
C.5 Implantation

Rayons non cotés = R 1 600mm

Traits bleu : prolongement des droites de la zone.

$$Z = 16.60 \text{ m}^2$$

$$L = 5.047 \text{ m}$$

$$l = 4.16 \text{ m}$$

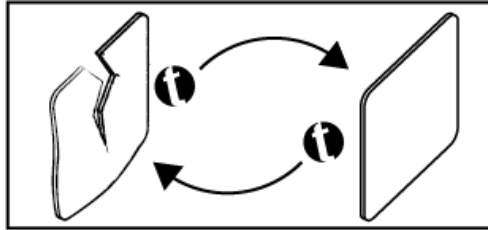
E.1 Pièces détachées/éclaté

Structure en tube acier galvanisé, peinture poudre polyester.
Coquilles en aluminium moulé.

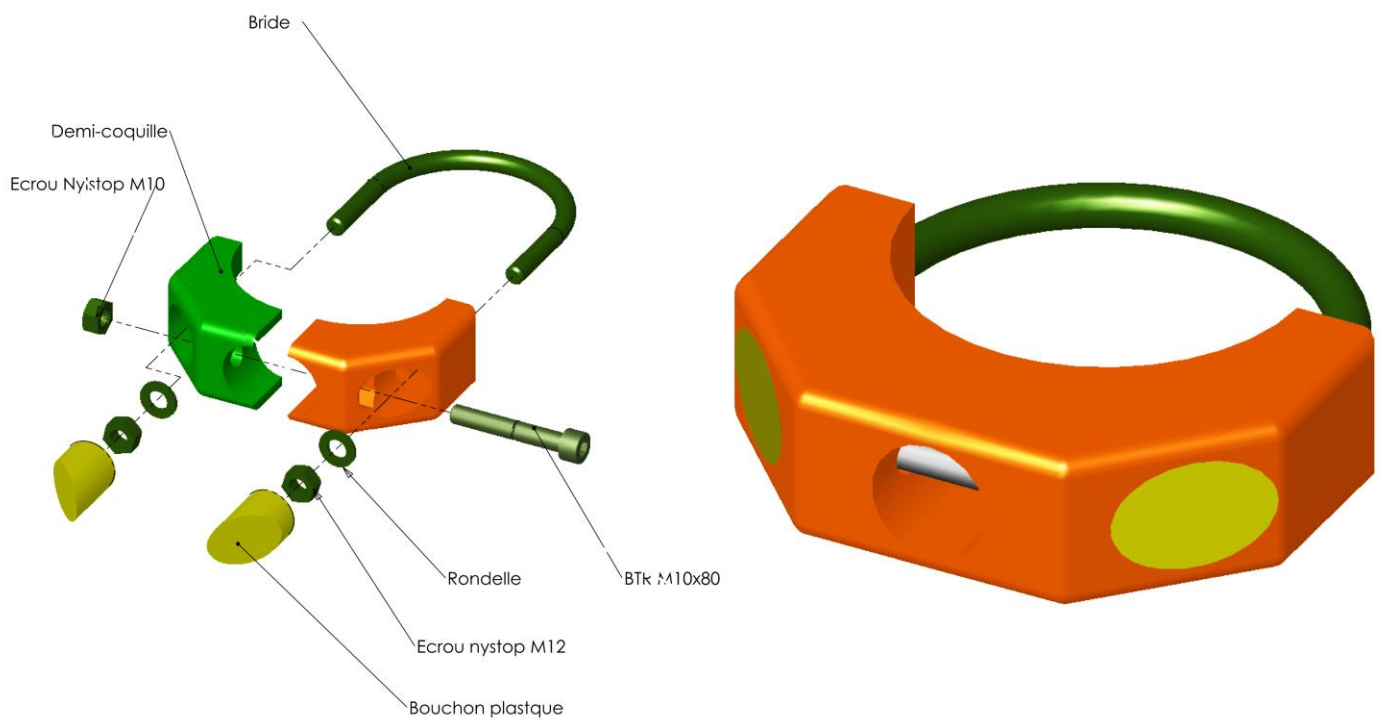
E.2 Descriptif technique

Conseille de montage de la coquille :

- 1) serrer en premier les 2 demies coquilles avec la BTR 10x80
-s'aider si il le faut d'un manchon sur la clé BTR-
- 2) serrer ensuite alternativement le collier.
- 3) resserrer une dernière fois la BTR

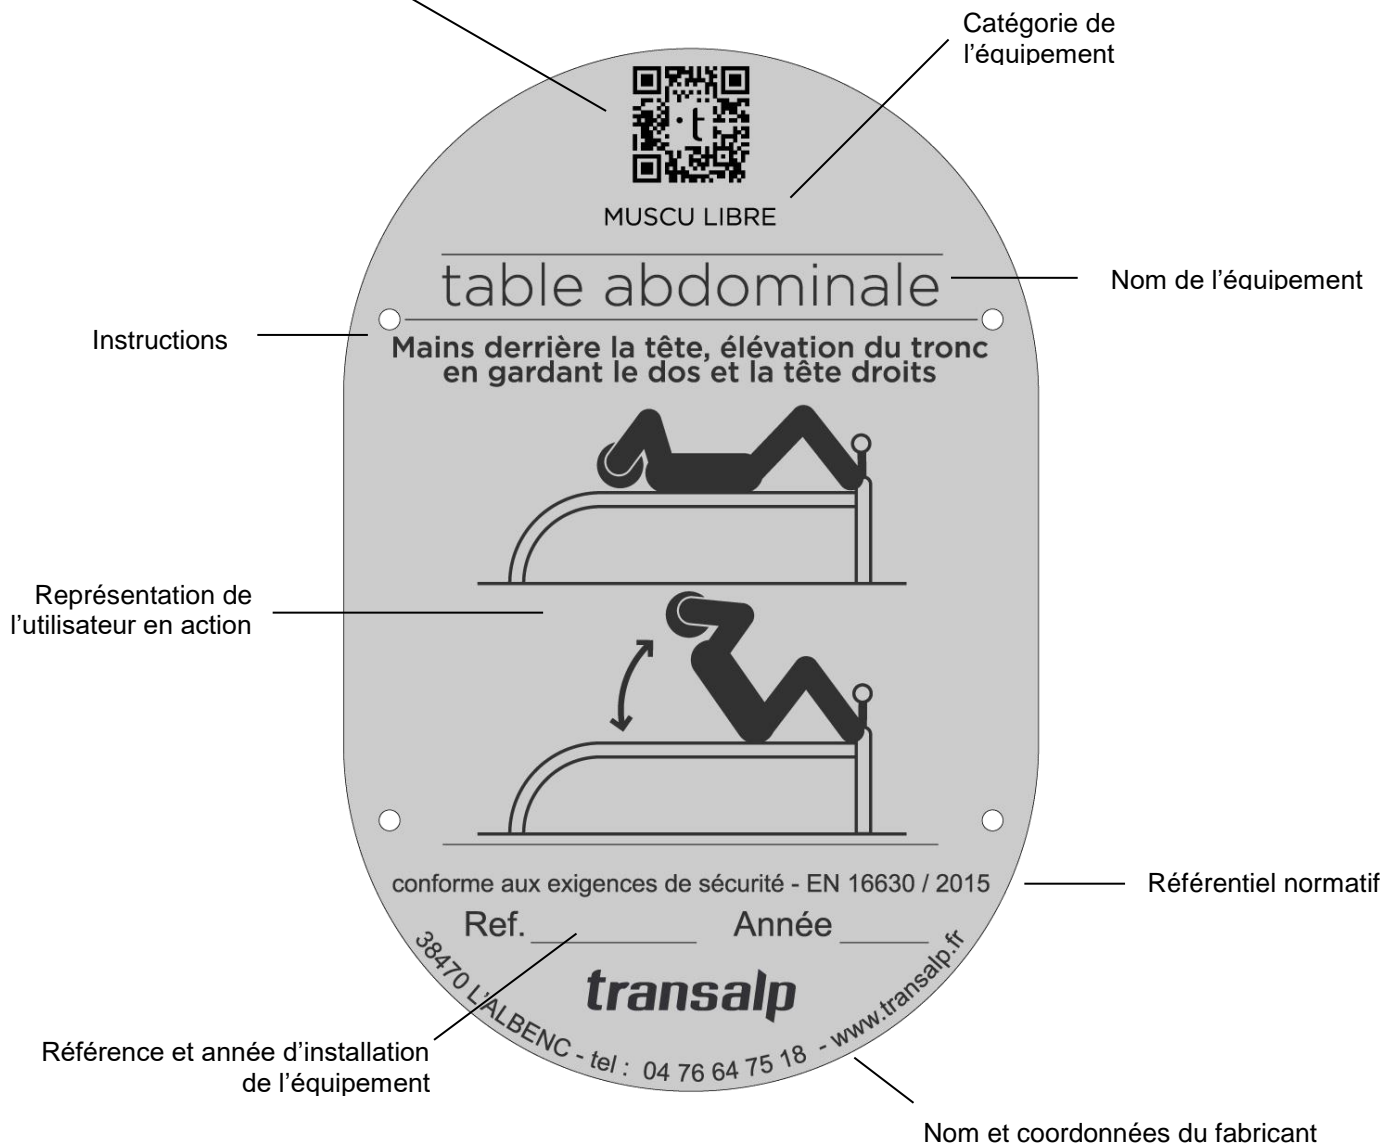
F.1 Plaque d'identification et de consignes

Le scan du QR code donne accès à notre application smartphone pour visionner les tutoriels vidéos (www.fitness-transalp.fr)
