Réf. **393-M - 1** Barrière métal et HPL

Réf. **393-P -** Portillon métal retour automatique et HPL

- Barrière pour aire de jeux anti-vandalisme
- Composé de panneaux en HPL (10mm) fixés sur 3 lisses (tube 40 x 40 mm)
- Acier galvanisé, peinture poudre polyester RAL au choix
- Portillon dans la même construction

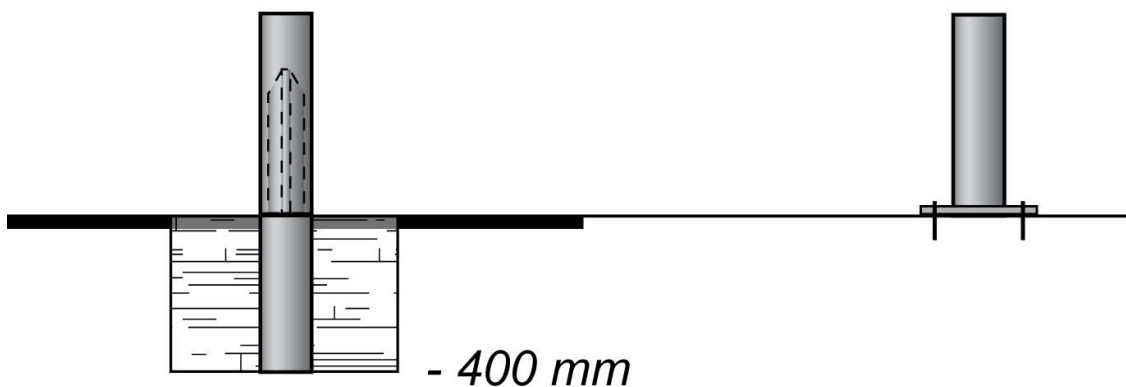
Scellements

Sur sol fluent / enrobé
-400 mm

Sur dalle béton
(poteau chevillé sur platine)
