Réf. **393-NA - 1** Barrière métal et HPL

Réf. **393-NA-PFC** - Portillon avec fermeture clapet

- Barrière pour aire de jeux anti-vandalisme
- Composé de panneaux en HPL (10mm) fixés sur 3 lisses (tube 40 x 40 mm)
- Acier galvanisé, peinture poudre polyester RAL au choix
- Portillon dans la même construction

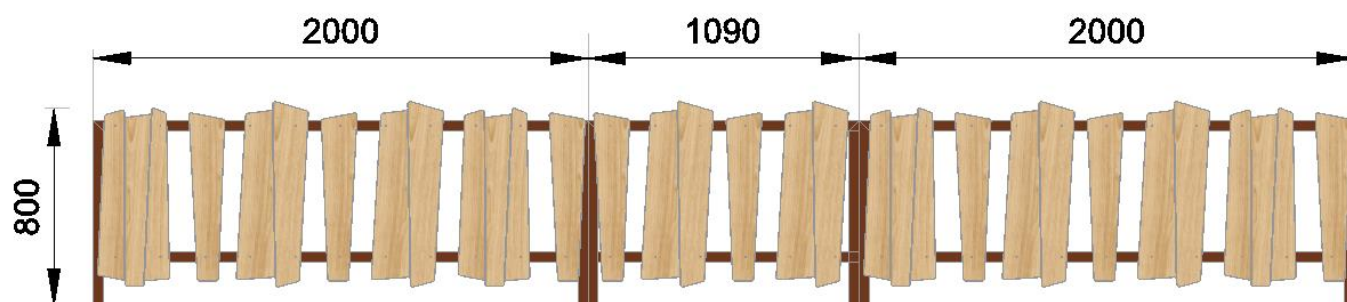
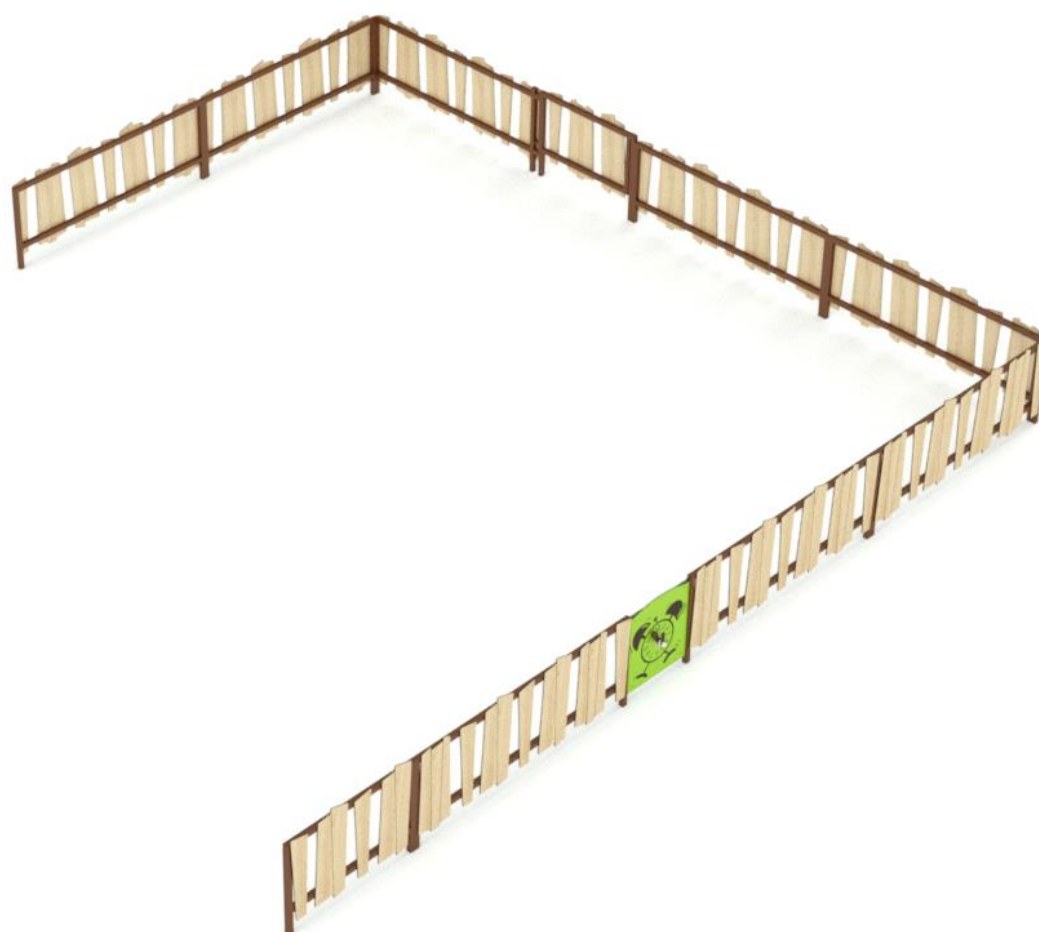
Vue en élévation et modularité

Réf. **393-M** - 1 Barrière métal et HPL

Réf. **393-P** - Portillon métal retour automatique et HPL

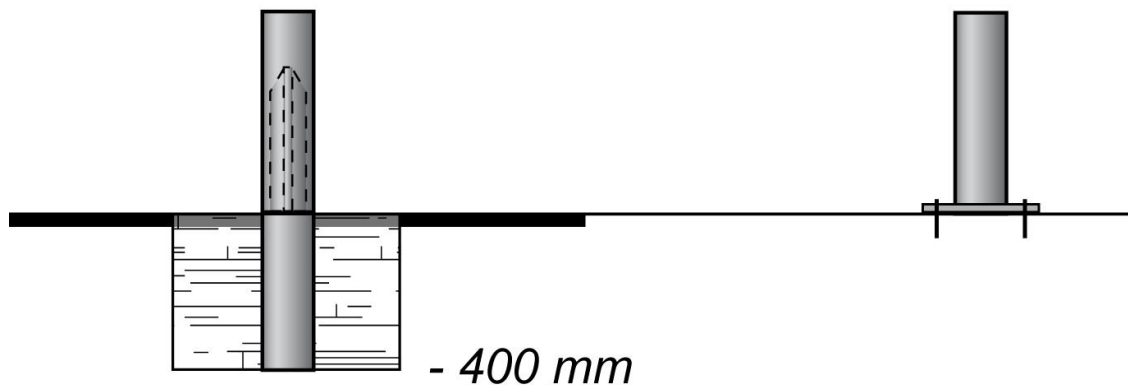
Scellements

Sur sol fluent / enrobé
-400 mm

Sur dalle béton
(poteau chevillé sur platine)
