Réf. **393 - 1** Barrière métal et HPL

Réf. **393-P** - Portillon métal retour automatique et HPL

- Barrière pour aire de jeux anti-vandalisme
- Composé de panneaux en HPL (10mm) fixés sur 3 lisses (tube 40 x 40 mm)
- Acier galvanisé, peinture poudre polyester RAL au choix
- Portillon dans la même construction

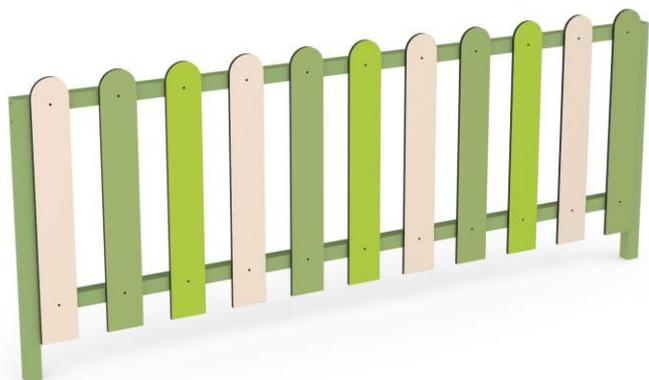
chassis galvanisé peint

RAL au choix

Lames HPL 3 couleurs
